Tsjernobyl: radioactiviteit en verwoesting

De kernramp in Tsjernobyl in 1986 was de grootste nucleaire ramp ooit; zelfs in Nederland merkten we de gevolgen ervan. Op vakantie in Oekraïne kreeg QU-redacteur Jans Henke de kans om het gebied rondom de kernreactor te bezoeken.

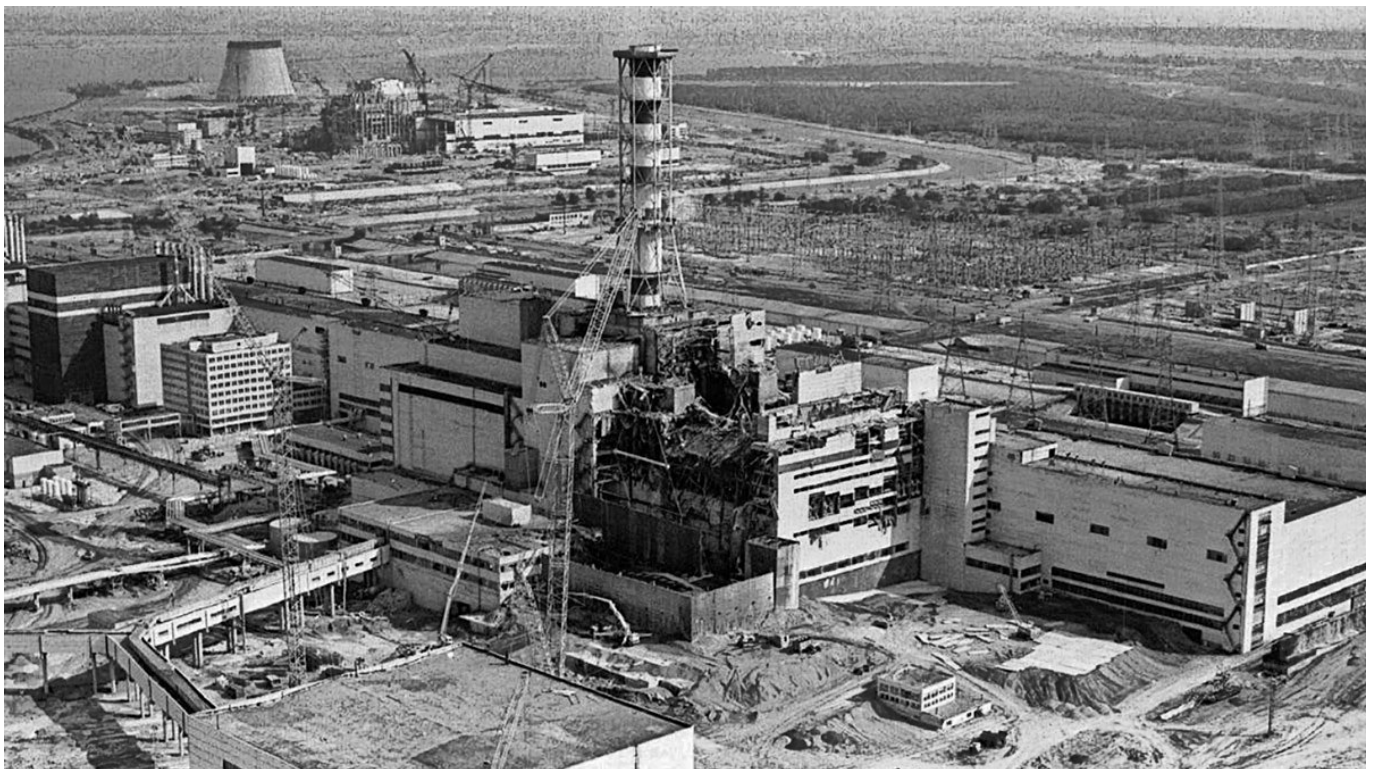
Afbeelding 3. De ontplofte kernreactor nummer 4 van Kerncentrale Tsjernobyl. Afbeelding: [Euromaidan Press](#)

Slechts 36 seconden na de start van de test drukt een van de van de operatoren op de alarmknop voor directe stillegging van de reactor, maar het is al te laat om de versnellende kettingreactie tegen te gaan. Het vermogen van de reactor is nu tien keer zo groot als normaal. De operatoren zetten de stroom uit, in de hoop dat de regelstaven door hun eigen gewicht de kern in zullen vallen, maar het is al te laat: de kern is zo heet geworden dat de reactor is vervormd en de staven niet ver genoeg de kern in kunnen zakken. Ze komen vast te zitten, en verergeren het proces in de reactor. Twintig seconden later blaast het 2000 ton zware dak van de reactor er af. Alle stoom in de reactor kan nu ontsnappen, en blootstelling aan de lucht veroorzaakt een tweede explosie. Het grafiet in de regelstaven vliegt in brand en dit blaast een rookwolk met daarin o.a. radioactieve plutonium, jodium, strontium en cesium tot hoog in de atmosfeer.
